## **Estudo de caso de interferência eletromagnética em sistema de medição de temperatura**

### **Case study on electromagnetic interference in temperature measurement system**

**Resumo:** Este trabalho descreve um estudo de caso real de interferência eletromagnética causada por um inversor de frequências a um sistema de medição de temperatura composto por termopar, módulo para termopar e multímetro.

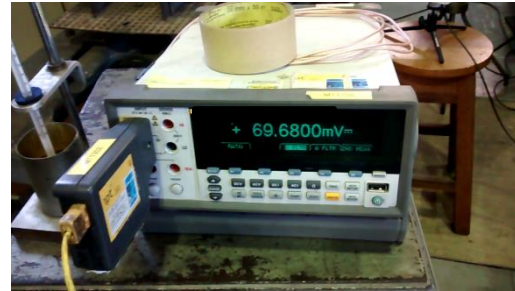
O sistema de medição de temperatura que sofreu a interferência consiste em um multímetro de 6 e ½ dígitos na função de leitura de milivoltímetro em corrente contínua, um termopar do tipo K e um módulo para termopar cuja função é a de amplificar o sinal de tensão de modo que a leitura no multímetro seja direta em graus Celsius, pois um termopar gera algumas dezenas de mV para cada °C, a figura 1 mostra o detalhe desse sistema no momento em que sofria a interferência.

**Figura 1.** Detalhe do resultado errôneo do sistema devido à interferência.

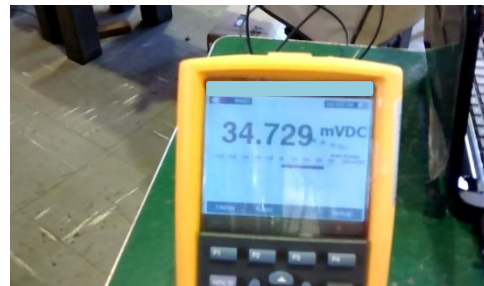
Substituindo o multímetro de bancada por um portátil, utilizando o mesmo conjunto de termopar e módulo e mantendo-se o inversor ligado verificou-se que a interferência, se não desapareceu completamente, ficou numa ordem de grandeza imperceptível, a figura 2 mostra o detalhe dessa medição.

**Figura 2.** Detalhe do resultado correto de um equipamento submetido à interferência, porém imune a ela.

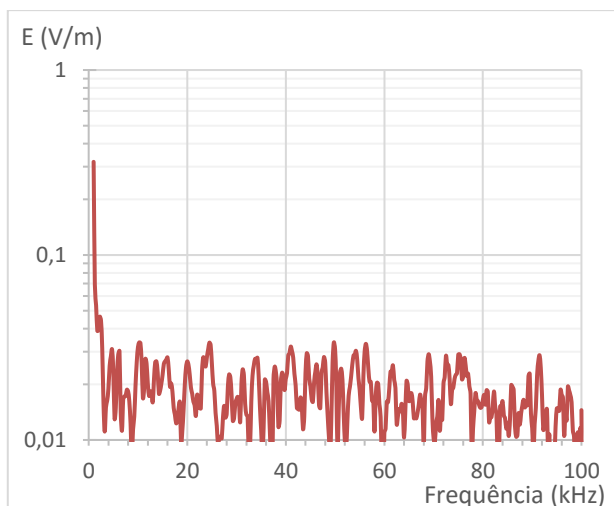
Foram registrados os valores de campo elétrico na faixa de frequência de 0 a 100 kHz, na área próxima ao sistema vítima com o inversor operando (figura 3) e após o seu desligamento (figura 4).

**Figura 4.** Campo elétrico com o inversor desligado.
